JCD2019業務体験発表・見学会報告

5号掩体壕コンクリートの分析

(株)土木管理総合試験所

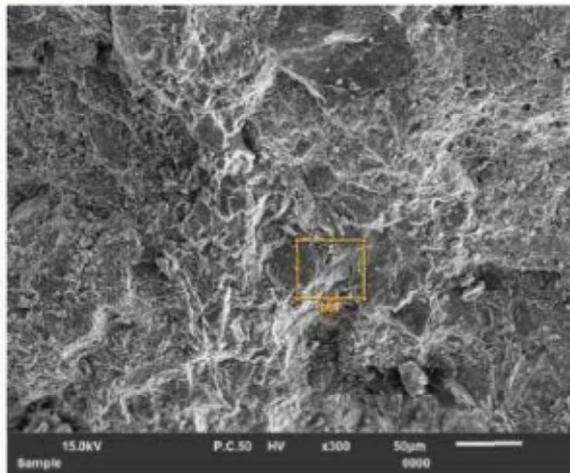
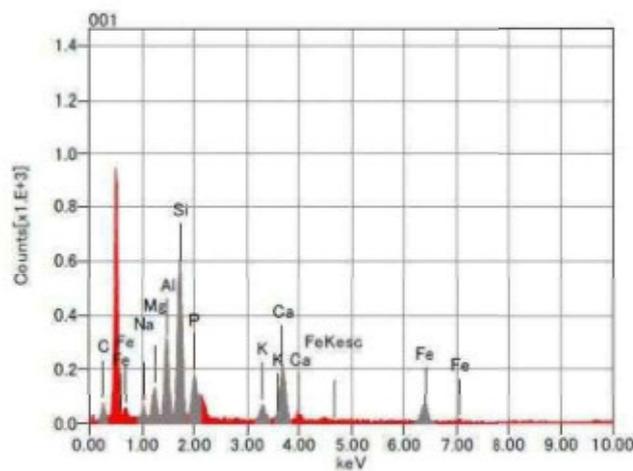
図-1 外側 (約2mm) の箇所の SEM-EDS 分析結果

5号掩体壕 外

加速電圧 : 15.00 kV
 倍率 : x 300
 測定日時 : 2019/12/10
 画素数 : 1280 x 960

測定条件 : IT100LA
 装置 : IT100LA
 加速電圧 : 15.00 kV
 照射電流 : —
 プロセスタイム : T3
 ライブタイム : 60.00 秒
 リアルタイム : 61.03 秒
 デッドタイム : 3.00 %
 カウントレート : 578.00 CPS

化学式	質量%	モル%	カチオン数	σ	積分強度	Kレシオ	ライン
C*	6.90	29.80	0.00	0.06	975	0.0001634	K
Na2O	1.54	1.29	0.50	0.09	836	0.0003845	K
MgO	4.01	5.16	0.99	0.14	2226	0.0008539	K
Al2O3	13.57	6.91	2.66	0.24	7296	0.0029910	K
SiO2	30.09	25.99	5.01	0.38	14617	0.0064188	K
P2O5	9.94	3.63	1.40	0.29	3113	0.0018129	K
K2O	3.13	1.73	0.67	0.12	1759	0.0014603	K
CaO	15.88	14.69	2.83	0.27	6710	0.0067139	K
FeO	14.95	10.80	2.08	0.30	2755	0.0059801	K
合計	100.00	100.00	16.14

分析結果を図-1, 2に示し、元素組成分析結果の一覧を表-1に示す。3000~5000倍程度で観察した組成像では、コンクリートの生成物による形状が確認されたが、300倍で分析したEDSの分析結果を見ると生成物による組成も確認され、正常なコンクリートと考えられる。

外側コンクリートにおいて、 P_2O_5 ならびに FeO が多く認められるが、この元素は含浸材から来ていると思われる。また、 CaO が少なく SiO_2 が多く認められるのは、もともとのコンクリートが70年近く曝されていたことから Ca が消失した結果と考えられることと含浸材にはカルシウムが含まれていないものを使用したものと考えられる。

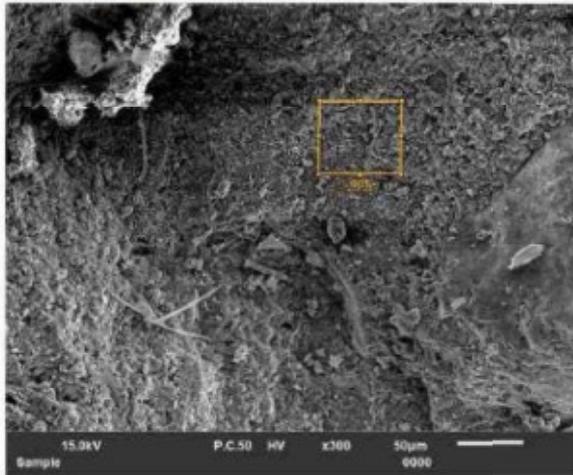
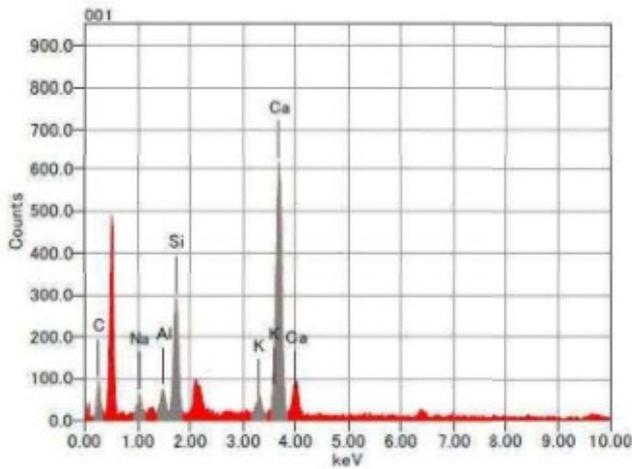
図-2 内側（約6mm）の箇所のSEM-EDS分析結果

5号掩体壕 内

加速電圧 : 15.00 kV
 倍率 : x 300
 測定日時 : 2019/12/10
 画素数 : 1280 x 960

測定条件 : IT100LA
 装置 : IT100LA
 加速電圧 : 15.00 kV
 照射電流 : —
 プロセスタイム : T3
 ライブタイム : 60.00 秒
 リアルタイム : 61.32 秒
 デッドタイム : 1.00 %
 カウントレート : 467.00 CPS

化学式	質量%	モル%	カチオン数	σ	積分強度	Kレシオ	ライン
C*	6.86	26.45	0.00	0.05	1242	0.0002080	K
Na2O*	2.19	1.63	0.87	0.12	855	0.0003934	K
Al2O3	3.03	1.38	0.73	0.17	1204	0.0004942	K
SiO2	17.92	13.81	3.68	0.35	6754	0.0029657	K
K2O*	3.24	1.60	0.85	0.14	1479	0.0012283	K
CaO	66.76	55.13	14.68	0.57	21034	0.0210462	K
合計	100.00	100.00	20.82

元素組成分析結果をみると、内側のコンクリート部分では SiO_2/CaO の割合は現代のセメントに近いものの、 Na_2O や K_2O が大きい値を示している。この値は表面含浸材などによりアルカリが付与されたとも考えられる。
